# PLAN DIRECTOR DE ELIMINACIÓN DEL AMIANTO EN NAVARRA

Plan Director del proceso a  
desarrollar para la eliminación  
del amianto en Navarra

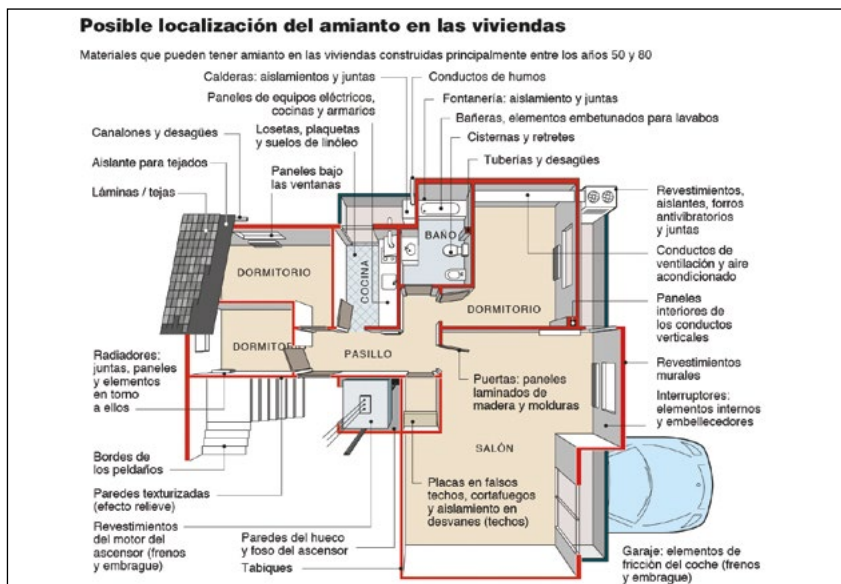
El siguiente dibujo puede servir como orientación para la localización de posibles MCA en una vivienda:

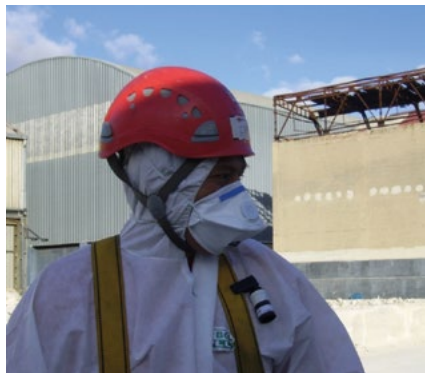
Medición personal de exposición a fibras de amianto. Fuente: Sección de Prevención de Riesgos Laborales. ISPLN.

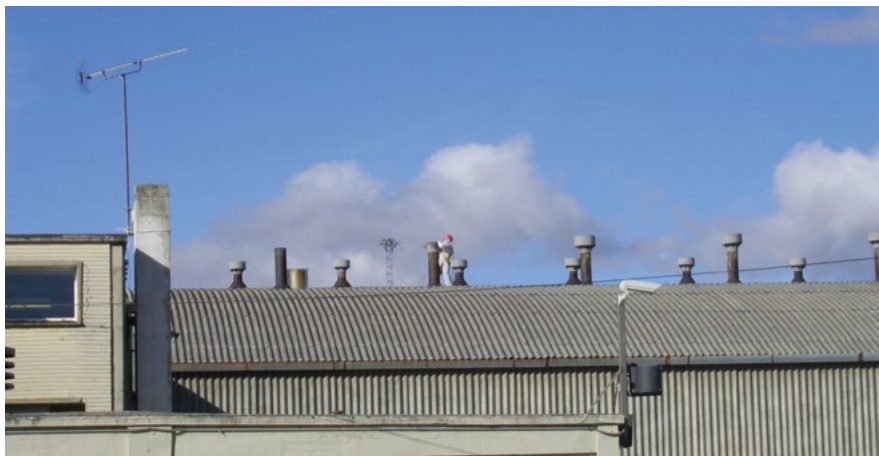
Retirada de chimeneas de fibrocemento en cubierta de nave industrial.

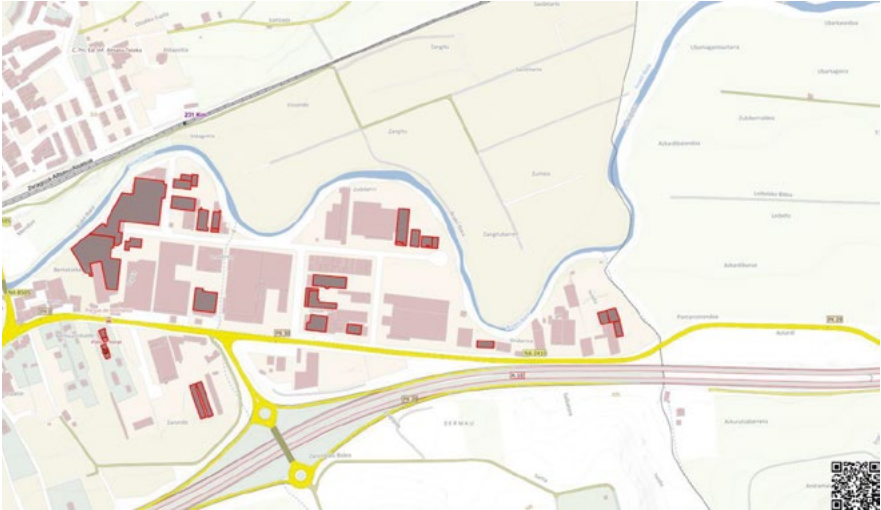
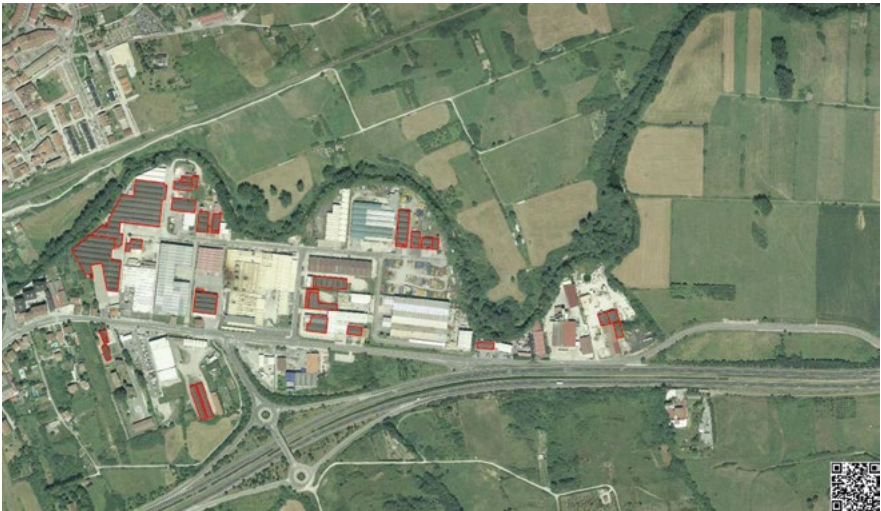
### INCERTIDUMBRE BAJA EN POLÍGONO INDUSTRIAL

Ejemplos de cubiertas caracterizadas como fibrocemento

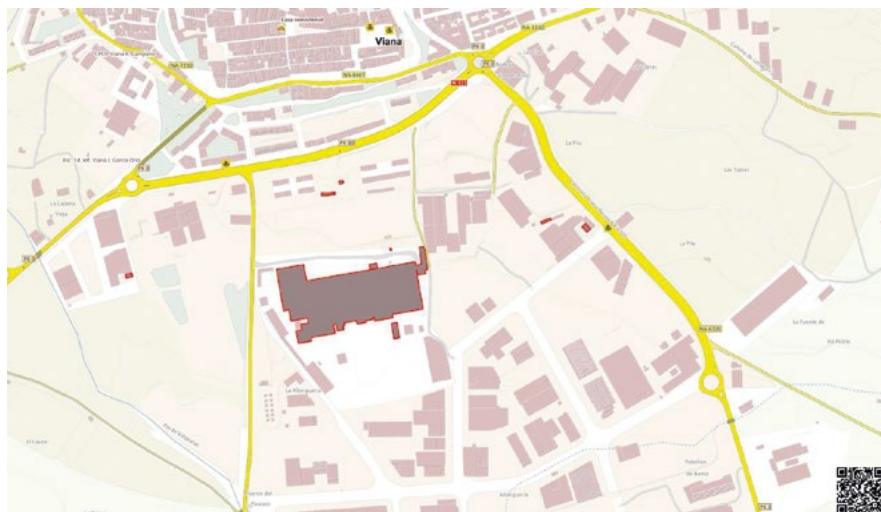
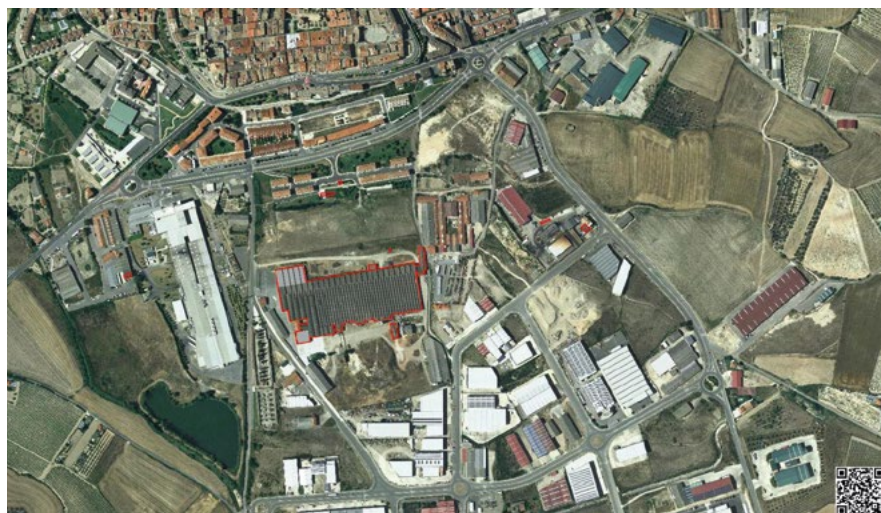
## INCERTIDUMBRE MEDIA EN POLÍGONO INDUSTRIAL

## Ejemplos de cubiertas caracterizadas como fibrocemento

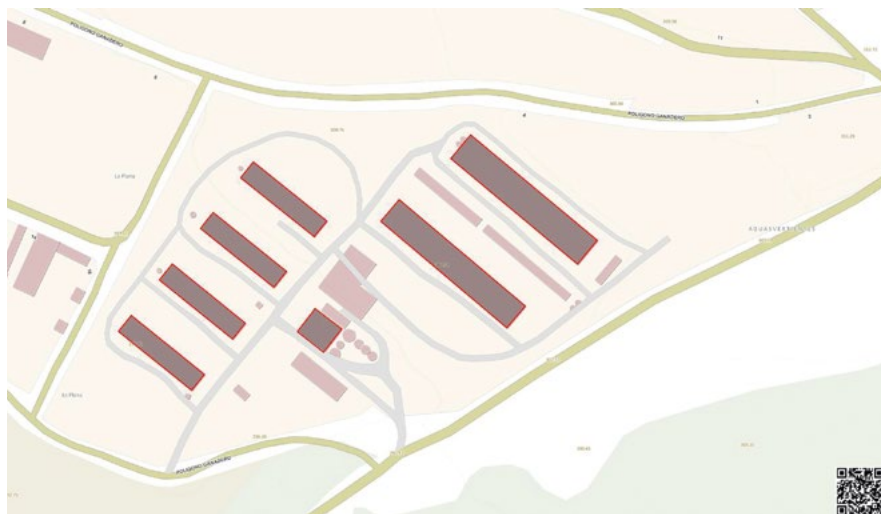
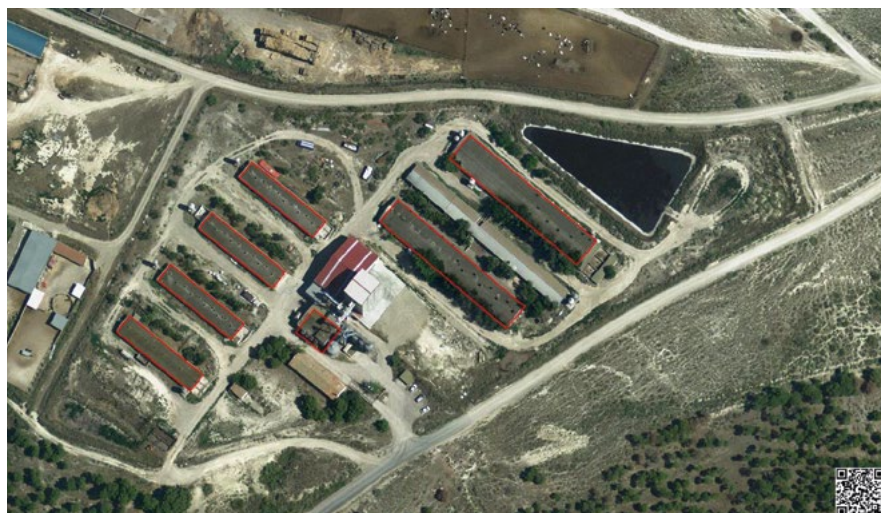
**INCERTIDUMBRE BAJA Y MEDIA EN INSTALACIÓN AGROPECUARIA**

Nota: el edificio más al oeste (izda.) no fue caracterizado como fibrocemento, sino como otra cubierta pero en incertidumbre 'Alta'.

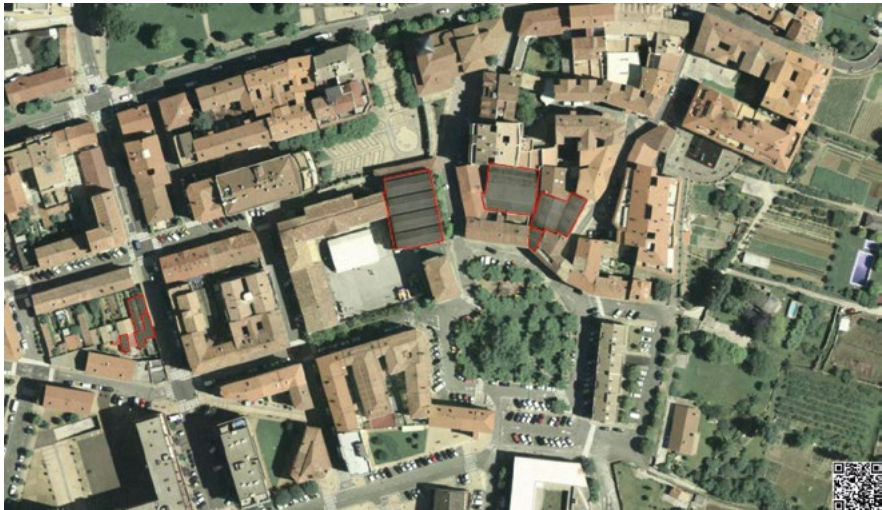
### INCERTIDUMBRE BAJA Y MEDIA, TIPOLOGÍA SIN CLASIFICAR

Nota: la tipología sin clasificar agrupa toda clase de edificaciones. Muchas corresponden a construcciones en zona urbana, no necesariamente viviendas.

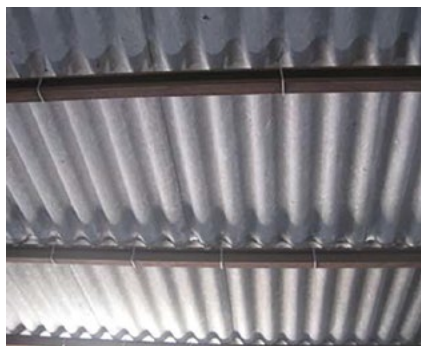
Una cubierta de fibrocemento se encuentra en buen estado de conservación, no se observan roturas ni zonas estropeadas o degradadas. La altura de la nave en la que está ubicada no permite su acceso directo a las personas, pero sí podrían liberarse fibras al ambiente. Se debería controlar el estado para comprobar que no se produce un deterioro.

Vista inferior de cubierta de fibrocemento con estructura metálica en buen estado de conservación.

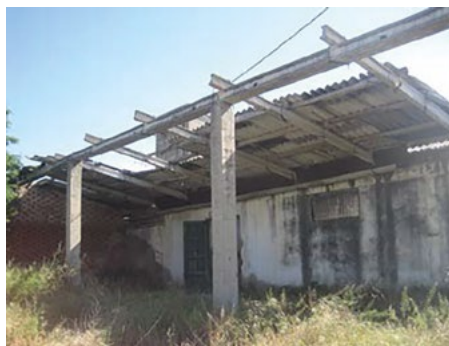
Se produce un deterioro claro, por ejemplo, por una tormenta de granizo que rompe las placas. En ese momento, se debe optar por retirar la cubierta (es decir, sustituirla por una libre de amianto) o proceder a su reparación. Esta decisión dependerá de múltiples factores, como por ejemplo, la magnitud de los daños y de la zona afectada, la antigüedad y el estado del resto de la cubierta. En cualquier caso, sería siempre recomendable su sustitución.

Cubierta de fibrocemento visiblemente deteriorada.
